地震による建物の倒壊危険度に関する考察

北
 本
 市

平 成 2 2 年 3 月

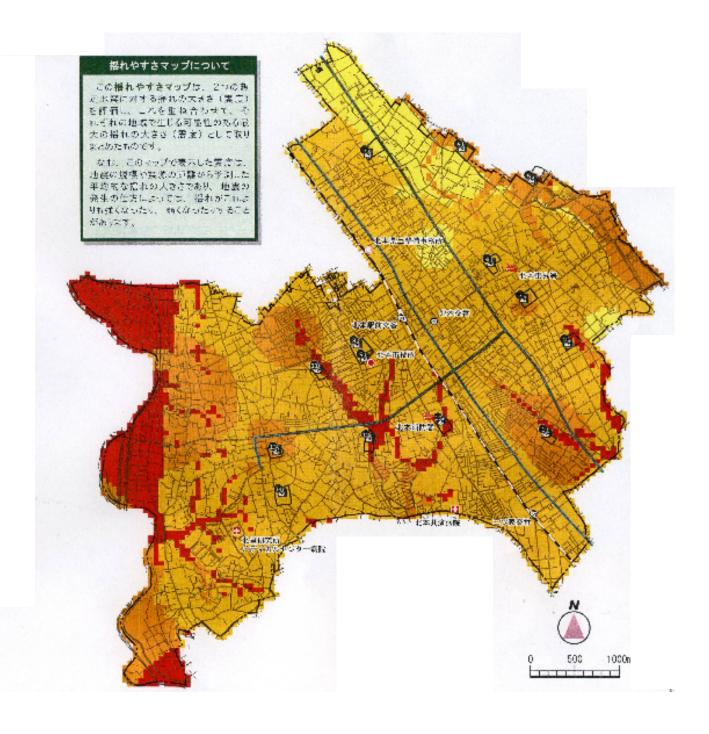
図 2.3 北本市地震ハザードマップ 揺れやすさマップ

揺れやすさマップ(図 2.3)では、震度 6 強の揺れを受ける可能性があることが指摘されている。

黄色~オレンジ色:震度6強の可能性

赤:震度7の可能性

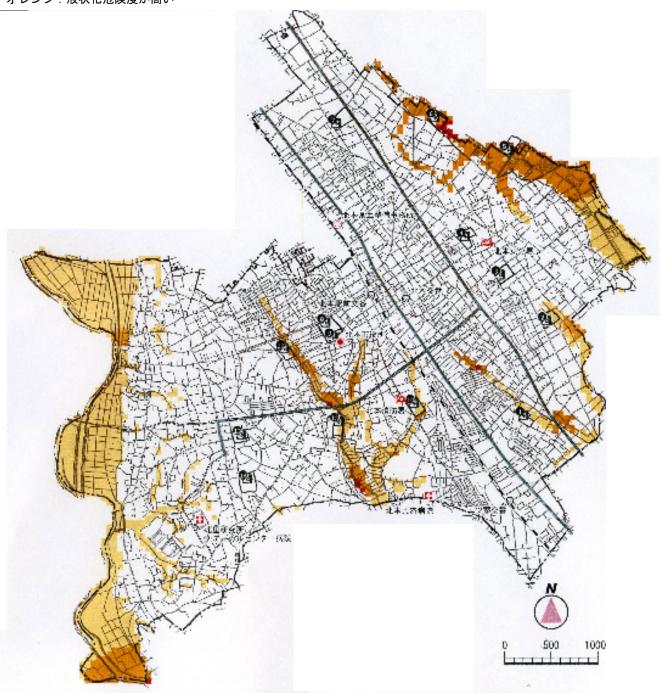
図 2.4 北本市地震ハザードマップ 液状化危険度マップ

ただし、液状化危険度マップ (図 2.4) では地盤液状化の危険度は極めて低いことが記されている。

白:液状化危険度はかなり低い

薄い黄色:液状化危険度は低い オレンジ:液状化危険度が高い

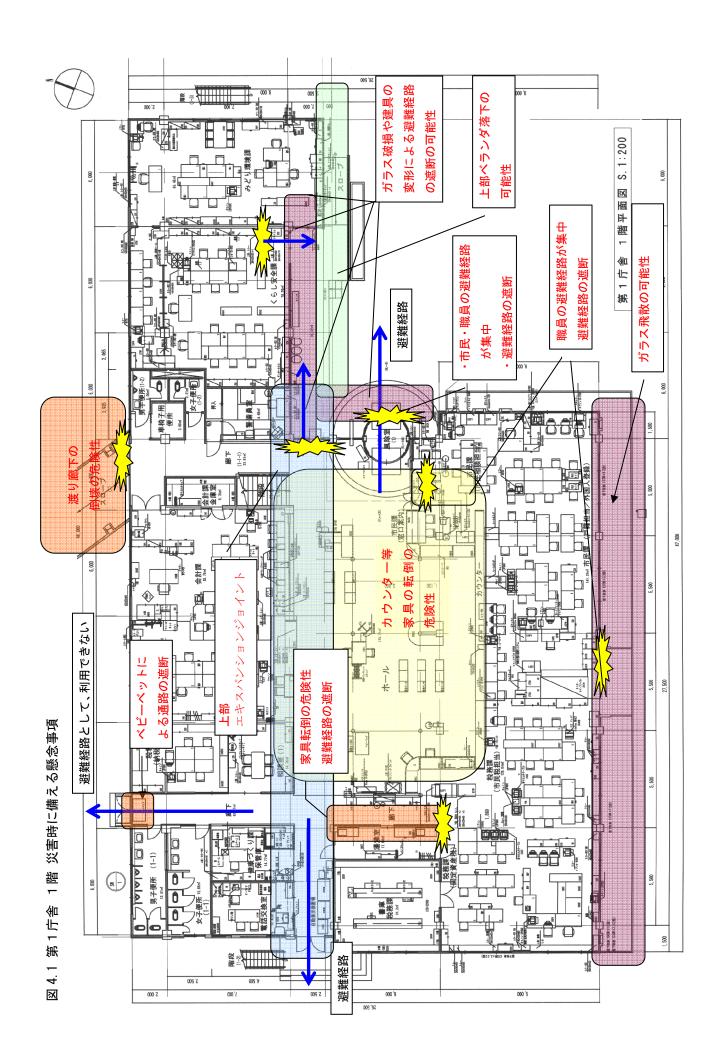
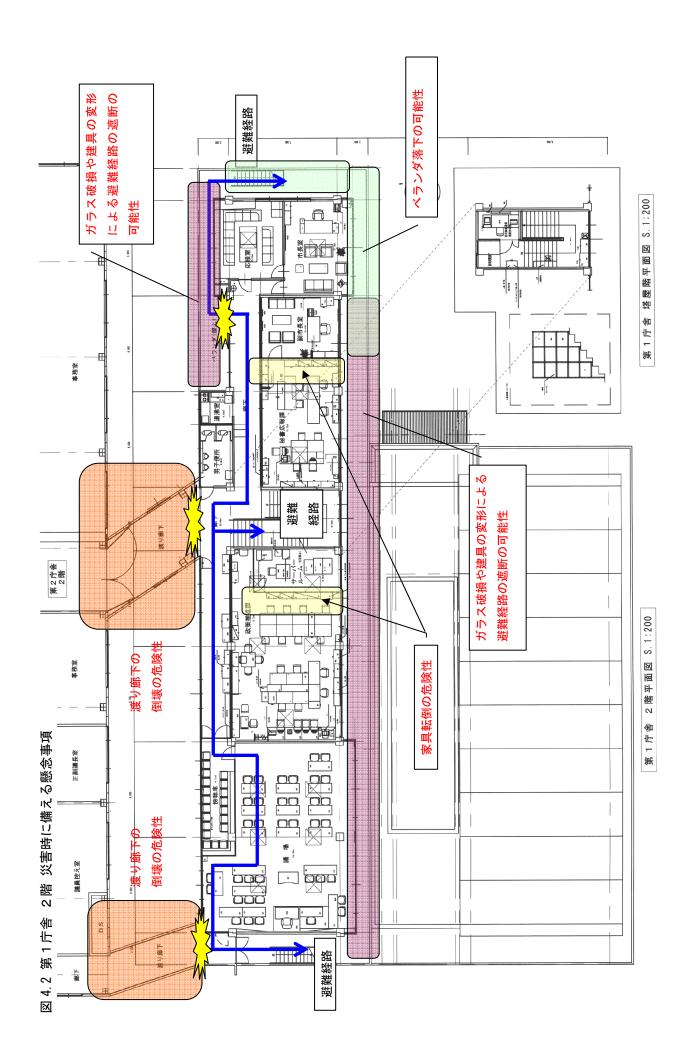
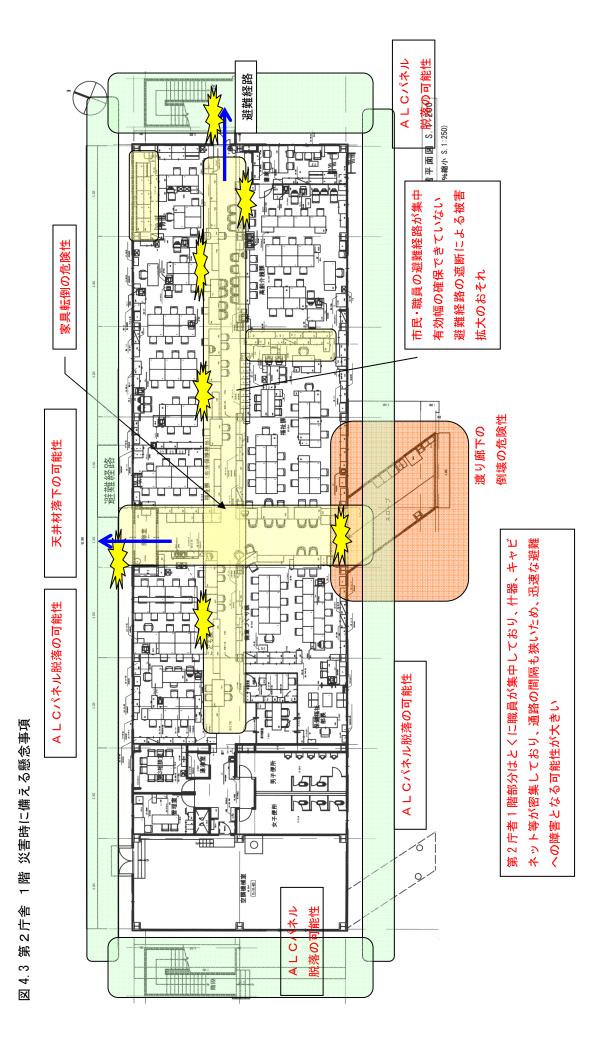
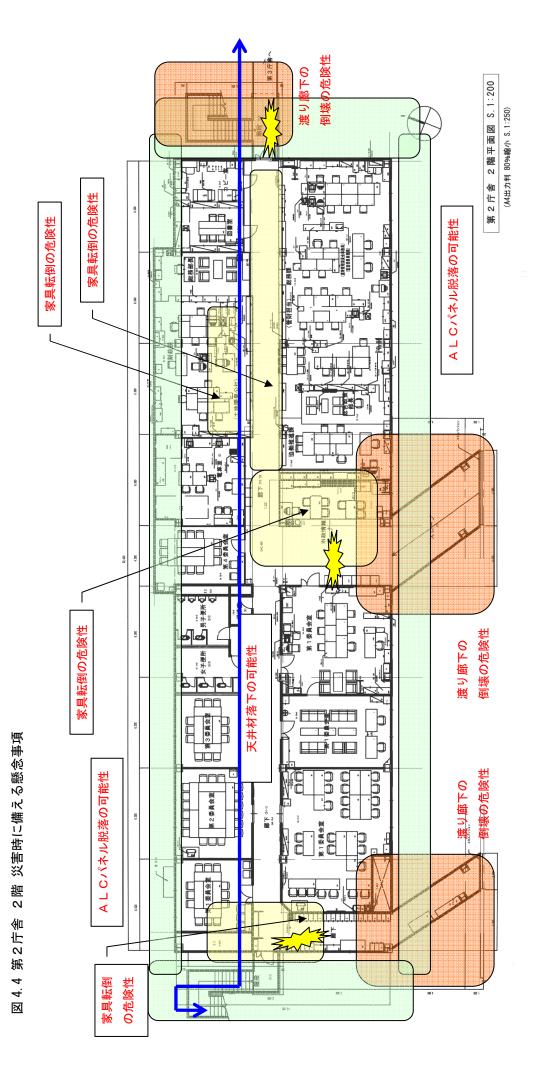
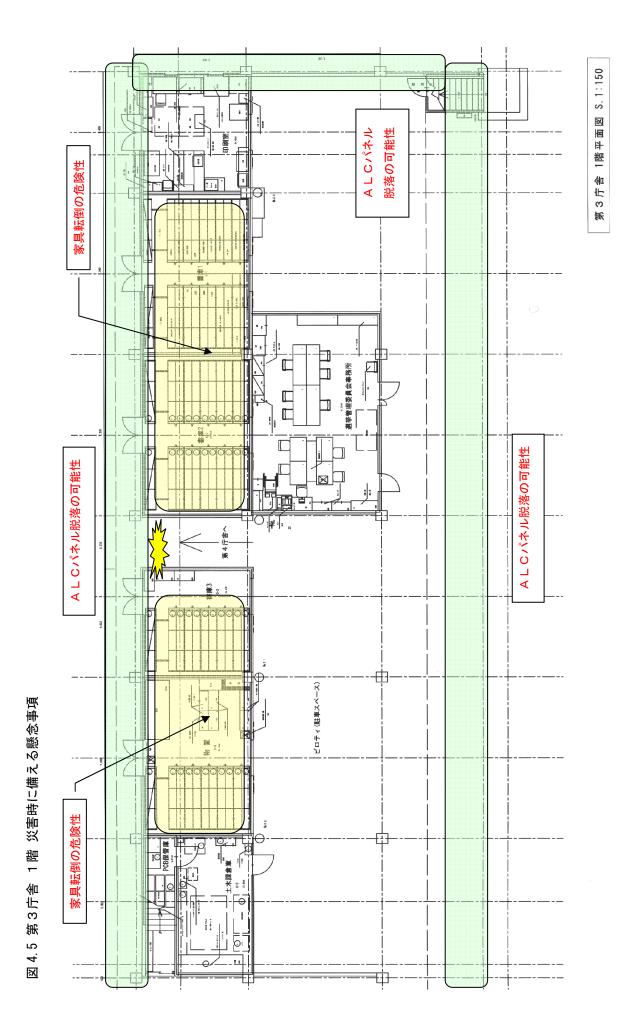
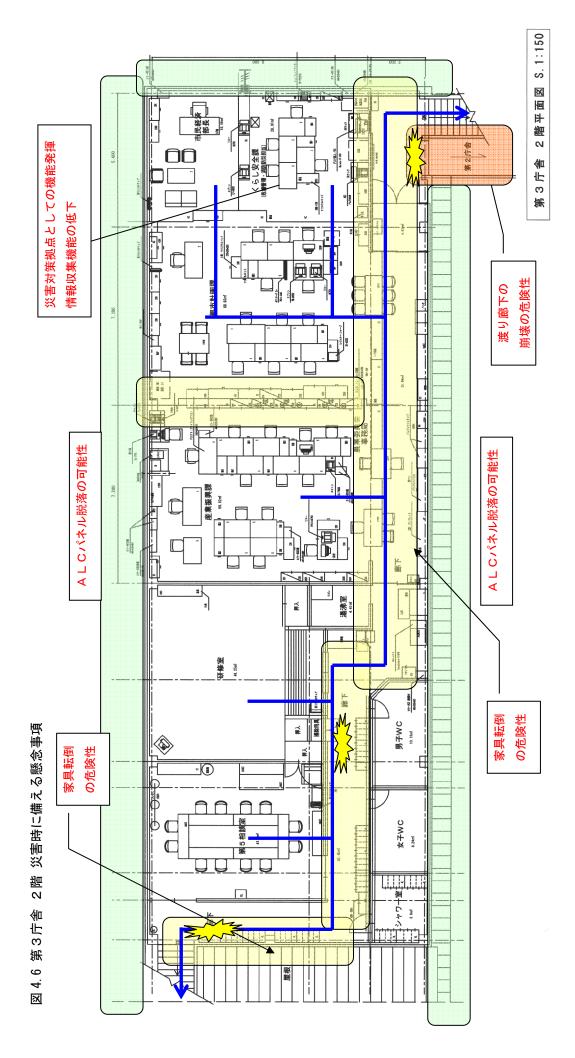
以上のようなことを踏まえ、地震時における各庁舎の懸念事項を列記し、図 $4.1\sim4.8$ に要点を図示した。

平屋部分と2階建て部分はエキスパンションジョイントを介した構造体であり、地震時の揺れが異なることが推測される。震度6,7程度の地震時にはお互いの構造体(2階スラブ)が衝突することに伴い、天井材等の落下が考えられる。

執務室は大空間ではなく、天井下地材も建設年次から木下地と推定されるので軽量ではあるが、水平材や斜め補強材の有無等落下防止対策が不明である。天井材等の落下も想定しておいた方がよいと考えられる。

- ・第2庁舎との渡り廊下部分はエキスパンションジョイントに拠っているため、ずれ等の 一部崩壊や天井材の落下、窓ガラスの破損等が推測される。そのような事態が発生して も2方向に避難できるように経路が確保できていることが重要である。
- ・とくに、1 階部分は、市民の来庁も多く、市民及び職員の避難路の確保及びガラスの飛

- ・鉄骨造、外壁はALCパネル張りであるが、昭和49年完成であるため、パネル取付け 工法が挿入筋構法又はカバー構法と思われる。過去の地震災害でも破損、落下している施 工方法であり、危険性は高い。
- ・第3庁舎との渡り廊下部分はエキスパンションジョイントに拠っているため、ずれ等の 一部崩壊が推測される。そのような事態が発生しても2方向に避難できるように経路が 確保できていることが重要である。
- •1 階部分は人員密度が高く、かつ、廊下の幅や執務スペース内の余白も少ない状況 にありスムーズな避難対応は困難であると考えられる。
- ・とくに、1 階部分は高齢者やこども、障害者などの来庁も多く避難路の確保についてはとくに注意が必要である。
- ・天井裏には、アスベストが使用されており、地震による天井材落下後のアスベスト 被爆の2次被害も想定される。

・鉄骨造、外壁は第2庁舎と同様にALCパネル張りであり、昭和53年完成であるが、パネル取付け工法が、挿入筋構法又はカバー構法と考えられ、外壁材落下の危険性が高い。
