アスベスト分析結果報告書 (JIS A 1481-1による定性分析)

件名 : 北本市勤労福祉センター等アスベスト含有調査業務委託

採取住所 : 埼玉県北本市宮内1-120 施設名 : 北本市勤労福祉センター、北本市保健センター
採取者 : [Redacted] (一般建築物石綿含有建材調査者 証明書番号 [Redacted])
確認分析者 : [Redacted] (公社)日本作業環境測定協会 石綿分析技術評価事業合格者 [Redacted]

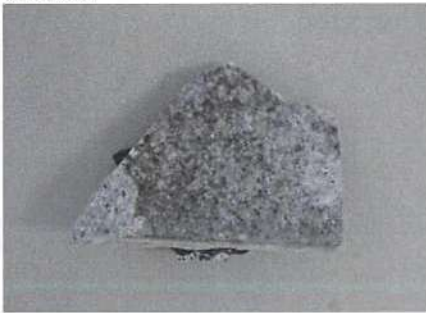
試料名 : 11-2、25-2、51-3 1~3F男子トイレ 床 タイル 判定: 含有なし

- 1: タイル / 薄緑色/薄灰色 / 含有なし
- 2: 接着剤 / 黒色 / 含有なし
- 3: 下地 / 薄灰色 / 含有なし

層	素材・部位等	色	層比率	クソタイル	アモサイト	クロソライト	トモライト	アクチノライト	アンソファイト	判定
1	タイル	薄緑色/薄灰色	47%	-	-	-	-	-	-	含有なし
2	接着剤	黒色	9%	-	-	-	-	-	-	含有なし
3	下地	薄灰色	44%	-	-	-	-	-	-	含有なし

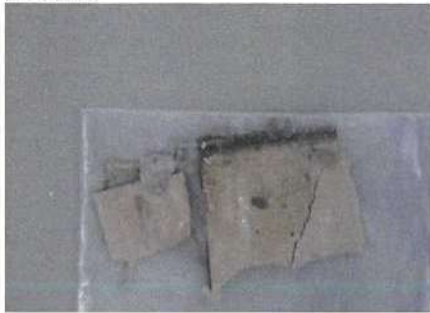
試料名 : 14-1~3 1F講習会室 床 V.T張 (クリーム) 判定: 含有

- 1: 床材 / ページュ / 含有
- 2: 接着剤 / わね付 / 含有なし
- 3: 接着剤付着物 / 薄灰色 / 含有なし

層	素材・部位等	色	層比率	クソタイル	アモサイト	クロソライト	トリモライト	アクチノライト	アソブライト	判定
1	床材	ページュ	86%	0.1-5%	-	-	-	-	-	含有
2	接着剤	わね付	5%	-	-	-	-	-	-	含有なし
3	接着剤付着物	薄灰色	9%	-	-	-	-	-	-	含有なし

クソタイル

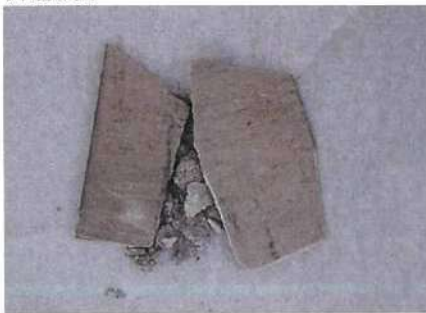
試料名 : 2-1~3 1Fホール 床 V.T張(白) 判定: **含有**

- 1: 床材 / ベージュ / 含有
- 2: 接着剤 / 白糊付 / 含有なし
- 3: 接着剤付着物 / 薄灰色 / 含有なし

層	素材・部位等	色	層比率	クリソタイル	アモサイト	クロソライト	トモライト	アキチノライト	アンソナイト	判定
1	床材	ベージュ	82%	0.1-5%	-	-	-	-	-	含有
2	接着剤	白糊付	12%	-	-	-	-	-	-	含有なし
3	接着剤付着物	薄灰色	6%	-	-	-	-	-	-	含有なし

クリソタイル

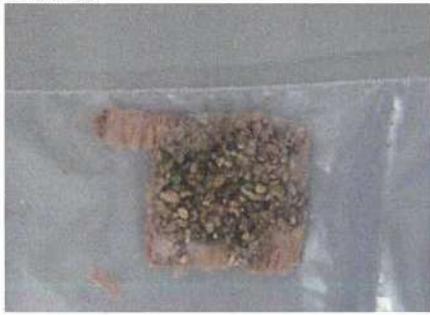
件名 : 北本市勤労福祉センター等アスベスト含有調査業務委託
試料名 : 35-1~3 3Fホール 天井 布張 判定: 含有なし

- 1: 吹付バーミキュライト / 金色/茶色 / 含有なし
- 2: 紙材 / 薄茶色 / 含有なし
- 3: 木材 / 薄茶色 / 含有なし

層	素材・部位等	色	層比率	クソタイト	アモサイト	クロソライト	トレモライト	アケチノライト	アンソライト	判定
1	吹付バーミキュライト	金色/茶色	31%	-	-	-	-	-	-	含有なし
2	紙材	薄茶色	7%	-	-	-	-	-	-	含有なし
3	木材	薄茶色	62%	-	-	-	-	-	-	含有なし

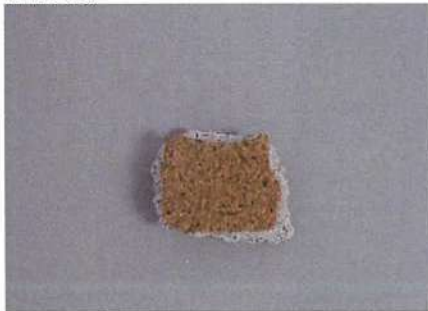
件名 : 北本市労働福祉センター等アスベスト含有調査業務委託
試料名 : 45-1~3 3F和室 壁 新京壁 (下地ラスボード) 判定: 含有なし

- 1: 壁材 / 薄茶色 / 含有なし
- 2: 壁材 / 薄緑色 / 含有なし
- 3: 壁材 / 薄灰色 / 含有なし

層	素材・部位等	色	層比率	クリソタイル	アモサイト	クロソライト	トモライト	アキチノライト	アンソファイト	判定
1	壁材	薄茶色	23%	-	-	-	-	-	-	含有なし
2	壁材	薄緑色	3%	-	-	-	-	-	-	含有なし
3	壁材	薄灰色	74%	-	-	-	-	-	-	含有なし

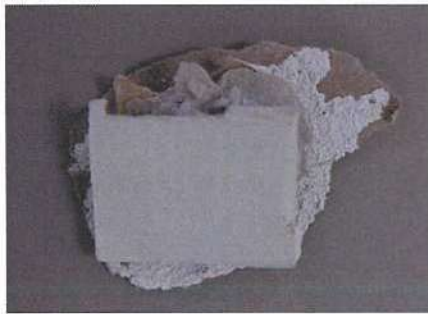
試料名 : 14-4、22-1、40-4 1F講習会室・2F会議室・3F敷地(茶室入口) 壁 A.E.P塗(下地ラス) 判定: 含有なし

- 化粧材 / 珪藻土 / 含有なし
- 紙材 / 薄茶色 / 含有なし
- 石膏ボード / 白色 / 含有なし
- 紙材 / 薄灰色 / 含有なし
- 紙材 / 薄茶色 / 含有なし
- 石膏ボード / 白色 / 含有なし
- 紙材 / 薄灰色 / 含有なし

層	素材・部位等	色	層比率	クソタイト	アモナイト	クロドライト	トモライト	アキチライト	アンソライト	判定
1	化粧材	珪藻土	1%	-	-	-	-	-	-	含有なし
2	紙材	薄茶色	4%	-	-	-	-	-	-	含有なし
3	石膏ボード	白色	63%	-	-	-	-	-	-	含有なし
4	紙材	薄灰色	4%	-	-	-	-	-	-	含有なし
5	紙材	薄茶色	4%	-	-	-	-	-	-	含有なし
6	石膏ボード	白色	21%	-	-	-	-	-	-	含有なし
7	紙材	薄灰色	3%	-	-	-	-	-	-	含有なし

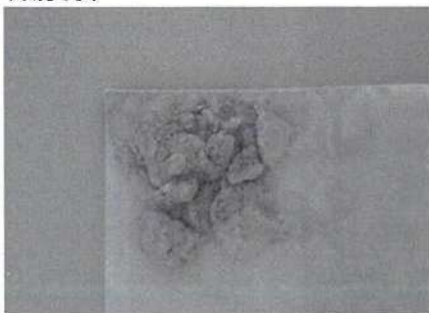
件名 : 北本市勤労福祉センター等アスベスト含有調査業務委託
試料名 : 58-7~9 1Fポンプ室 床 モルタル 判定: 含有なし

- 1: 床材 / ベージュ / 含有なし
- 2: モルタル / 薄灰色 / 含有なし

層	素材・部位等	色	層比率	クリスタル	アモサイト	クロソライト	トモライト	アキチライト	アンソライト	判定
1	床材	ベージュ	6%	-	-	-	-	-	-	含有なし
2	モルタル	薄灰色	94%	-	-	-	-	-	-	含有なし

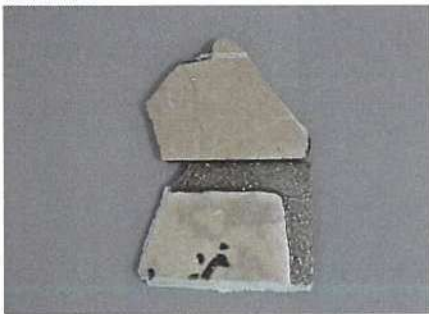
試料名 : 18-1~2、27-1 2Fロビー・階段 床 プリントタイル 判定: **含有**

- 1: Pタイル / 黒色/ベージュ / 含有
- 2: 接着剤 / 白粉状 / 含有
- 3: 下地 / 薄灰色 / 含有なし

層	素材・部位等	色	層比率	クリソタイル	アモサイト	クロソライト	トリモライト	アキチノライト	アンソファイト	判定
1	Pタイル	黒色/ベージュ	84%	0.1-5%	-	-	-	-	-	含有
2	接着剤	白粉状	4%	0.1-5%	-	-	-	-	-	含有
3	下地	薄灰色	12%	-	-	-	-	-	-	含有なし

クリソタイル

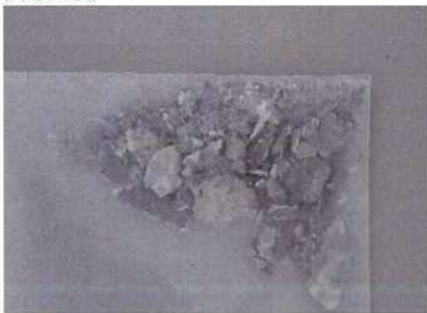
試料名 : 1-4~6 外部 外壁 吹付タイル (黒) 判定: 含有

- 1: 上塗材 / 黒色 / 含有なし
- 2: 上塗材 / 白色 / 含有なし
- 3: 主材 / 白色 / 含有なし
- 4: 下地調整塗材 / 薄灰色/灰色 / 含有
- 5: 下地 / ベージュ / 含有なし

層	素材・部位等	色	層比率	クリソタイル	アモサイト	クロソライト	トモライト	アキチノライト	アソフライト	判定
1	上塗材	黒色	3%	-	-	-	-	-	-	含有なし
2	上塗材	白色	2%	-	-	-	-	-	-	含有なし
3	主材	白色	19%	-	-	-	-	-	-	含有なし
4	下地調整塗材	薄灰色/灰色	35%	0.1-5%	-	-	-	-	-	含有
5	下地	ベージュ	41%	-	-	-	-	-	-	含有なし

クリソタイル

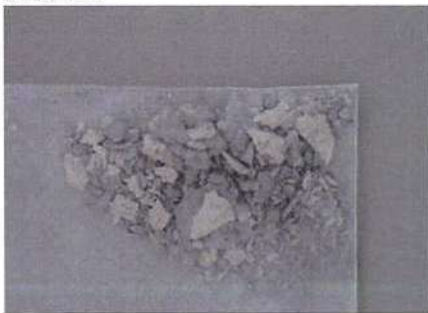
件名 : 北本市勤労福祉センター等アスベスト含有調査業務委託
試料名 : 1-10~12 外部 外壁 リシン吹付 判定: 含有なし

- 1: 主材 / ベージュ / 含有なし
- 2: 下地調整塗材 / 灰色 / 含有なし
- 3: 下地 / 薄灰色 / 含有なし

層	素材・部位等	色	層比率	クリソタイル	アモサイト	クロソライト	トルモライト	アキチライト	アンソライト	判定
1	主材	ベージュ	30%	-	-	-	-	-	-	含有なし
2	下地調整塗材	灰色	8%	-	-	-	-	-	-	含有なし
3	下地	薄灰色	62%	-	-	-	-	-	-	含有なし

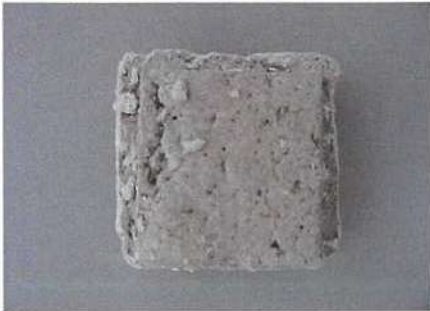
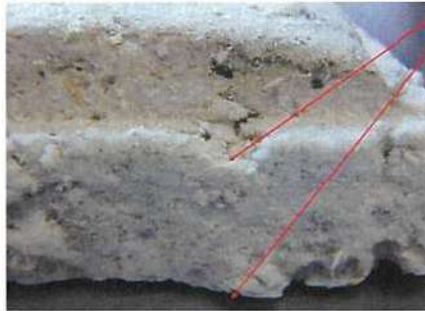
試料名 : 29-1~3 2F集会室 天井 ミネラートンキューブ 判定: 含有

- 1: 岩綿吸音板 / 白粉付 / 含有なし
- 2: 接着剤 / 灰色 / 含有

層	素材・部位等	色	層比率	クリソタイル	アモサイト	クロソライト	トリモライト	アキチライト	アソファイライト	判定
1	岩綿吸音板	白粉付	98%	-	-	-	-	-	-	含有なし
2	接着剤	灰色	2%	0.1-5%	-	-	-	-	-	含有

クリソタイル

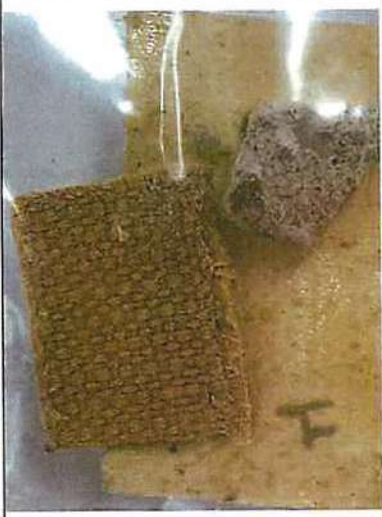
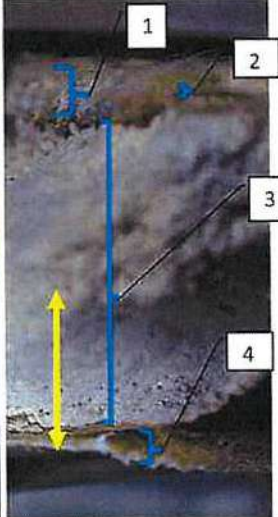
採取場所	9-4~6 1F第1相談室 壁	採取箇所	ペンククロス張（下地PB）
採取日	令和 7 年 2 月 19 日	弊社持込日	令和 7 年 2 月 21 日
採取者	[REDACTED]（一般建築物石綿含有建材調査者 証明番号 [REDACTED]）		
特記事項

層	試料名	外観色	層比率 (%)	検出アスベスト	推定含有率	非アスベスト繊維	備考
1	壁材	茶色	6	—	—	植物繊維	不検出
2	紙材	茶色	2	—	—	植物繊維	不検出
3	石膏ボード	白色	90	—	—	セルロース	不検出
4	紙材	茶色	2	—	—	植物繊維	不検出

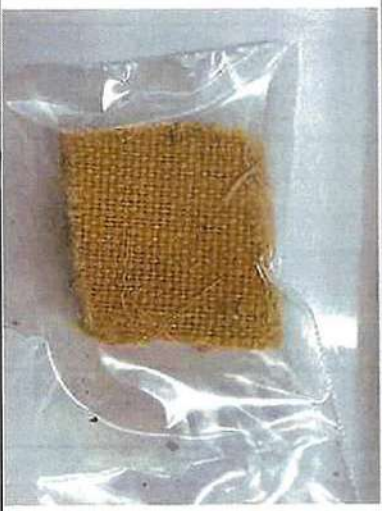
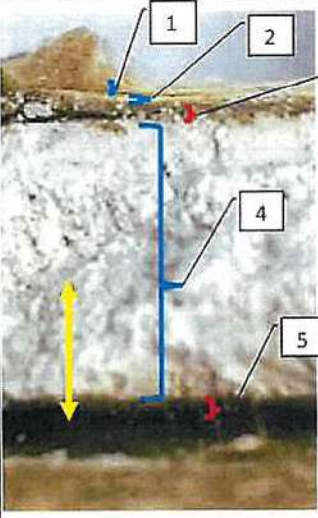
採取場所	9-7~9 1F第1相談室 天井	採取箇所	クロス（下地PB）
採取日	令和 7 年 2 月 20 日	弊社持込日	令和 7 年 2 月 24 日
採取者	[REDACTED]（一般建築物石綿含有建材調査者 証明番号 [REDACTED]）		
特記事項

層	試料名	外観色	層比率 (%)	検出アスベスト	推定含有率	非アスベスト繊維	備考
1	壁材（クロス布）	肌色	1	—	—	植物繊維	不検出
2	下地	白色	1	—	—	—	不検出
3	紙材	茶色	2	クリンタイト	0.1-5	植物繊維	検出
4	石膏ボード	白色	94	—	—	セルロース	不検出
5	紙材	茶色	2	クリンタイト	0.1-5	植物繊維	検出

層	アスベスト	伸長の符号 (クロスニコル+鋭敏色検板)	
3	クリソタイル

伸長の符号	正
5	クリソタイル

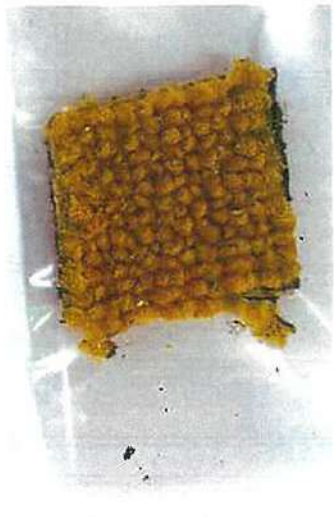
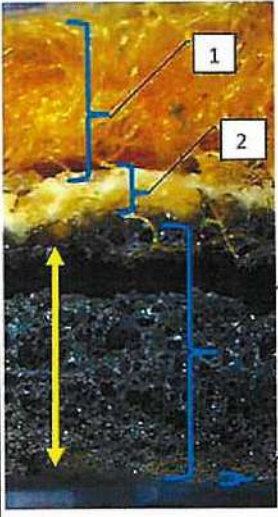
採取場所	9-1～3 1F第一相談室 床	採取箇所	グレースラバー張
採取日	令和 7 年 2 月 19 日	弊社持込日	令和 7 年 2 月 21 日
採取者	[REDACTED]（一般建築物石綿含有建材調査者 証明番号 [REDACTED]）		
特記事項

層	試料名	外観色	層比率 (%)	検出アスベスト	推定含有率	非アスベスト繊維	備考
1	床材（カーペット）	黄色	40	—	—	合成繊維	不検出
2	下地	白色	9	—	—	—	不検出
3	ラバー	灰色	50	—	—	—	不検出
4	接着剤	黄土色	1	—	—	—	不検出

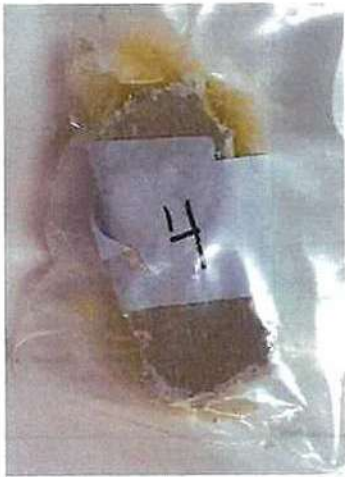
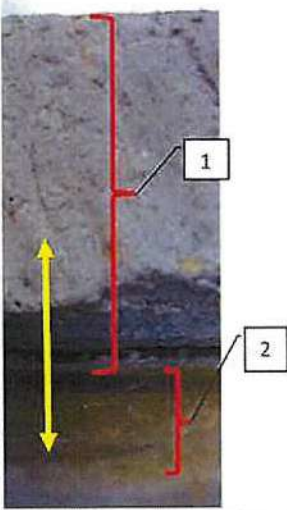
採取場所	29-4~6 2F集会室 壁	採取箇所	ケイカル板
採取日	令和 7 年 2 月 19 日	弊社持込日	令和 7 年 2 月 21 日
採取者	株式会社 (一般建築物石綿含有建材調査者 証明番号)		
特記事項

層	試料名	外観色	層比率 (%)	検出アスベスト	推定含有率	非アスベスト繊維	備考
1	ケイカル板 (塗材及び紙材を含む)	白色	70	アモサイト	5-50%	セルロース	検出
				クリンタイト	0.1-5%		
2	ガラスウール	薄茶色	30	アモサイト	0.1-5%	グラスウール	検出
				クリンタイト	0.1-5%

層	アスベスト	伸長の符号 (クロスニコル+鋭敏色検板)			
1	アモサイト

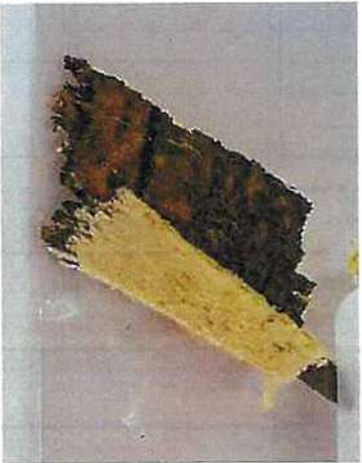
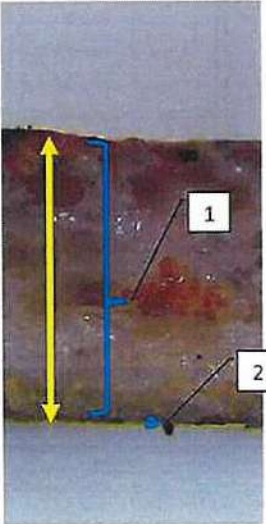
採取場所	29-7~9 2F集会室 壁	採取箇所	ビニールクロス張 (下地PB)
採取日	令和 7 年 2 月 19 日	弊社持込日	令和 7 年 2 月 21 日
採取者	(一般建築物石綿含有建材調査者 証明番号)		
特記事項

層	試料名	外観色	層比率 (%)	検出アスベスト	推定含有率	非アスベスト繊維	備考
1	壁材 (ビニールクロス)	茶色 (柄)	98	-	-	-	不検出
2	下地	白	2	-	-	合成繊維	不検出

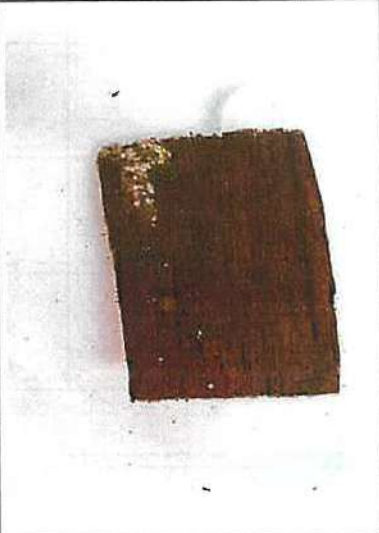
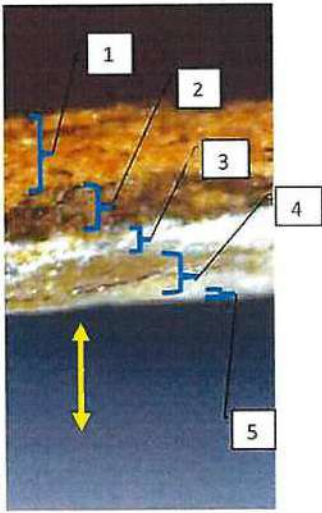
採取場所	19-1~3 2F談話室 壁	採取箇所	サンフット張
採取日	令和 7 年 2 月 19 日	弊社持込日	令和 7 年 2 月 21 日
採取者	[REDACTED] (一般建築物石綿含有建材調査者 証明番号 [REDACTED])		
特記事項

層	試料名	外観色	層比率 (%)	検出アスベスト	推定含有率	非アスベスト繊維	備考
1	壁材 (木材)	茶色	40	—	—	植物繊維	不検出
2	紙材	こげ茶	20	—	—	植物繊維	不検出
3	アルミニウム材	銀色	10	—	—	—	不検出
4	紙材	薄茶色	29	—	—	植物繊維	不検出
5	接着剤	黄土色	1	—	—	—	不検出

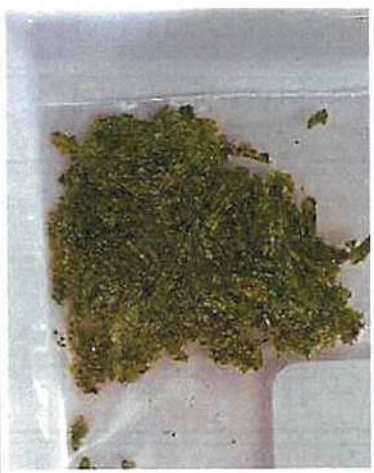
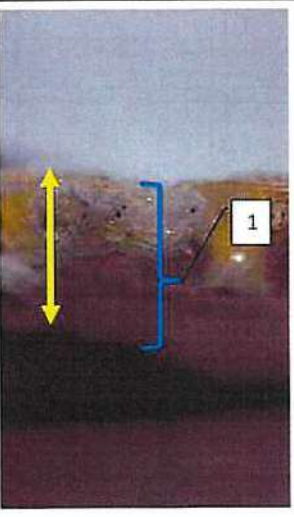
採取場所	48-1~3 3F講義室 壁	採取箇所	ジュラクサテン塗
------	----------------	------	----------

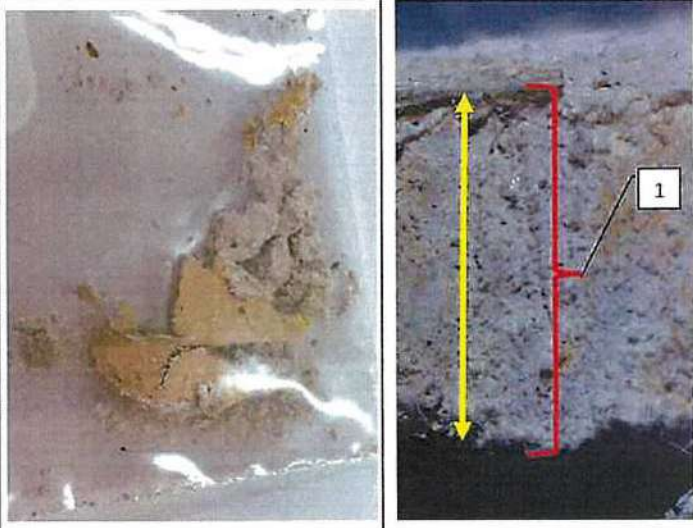
採取場所	37-1、51-1~2 3F男子トイレ、手洗 天井	採取箇所	ケイカル板
------	---------------------------	------	-------

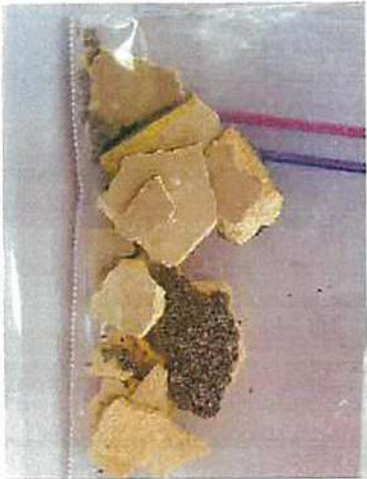
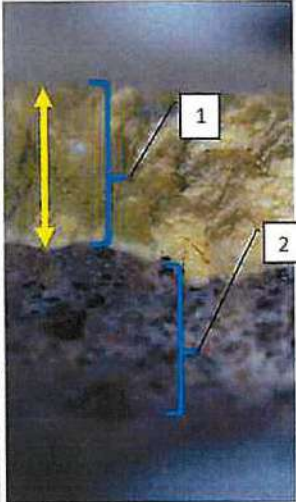
採取場所	43-1~3 3F控の間 壁	採取箇所	色プラスター (下地ラスボード)
------	----------------	------	------------------
